RAPPORT

Verkennd bodemonderzoek Menneweg 1a te Smilde

Datum : 2 november 2012

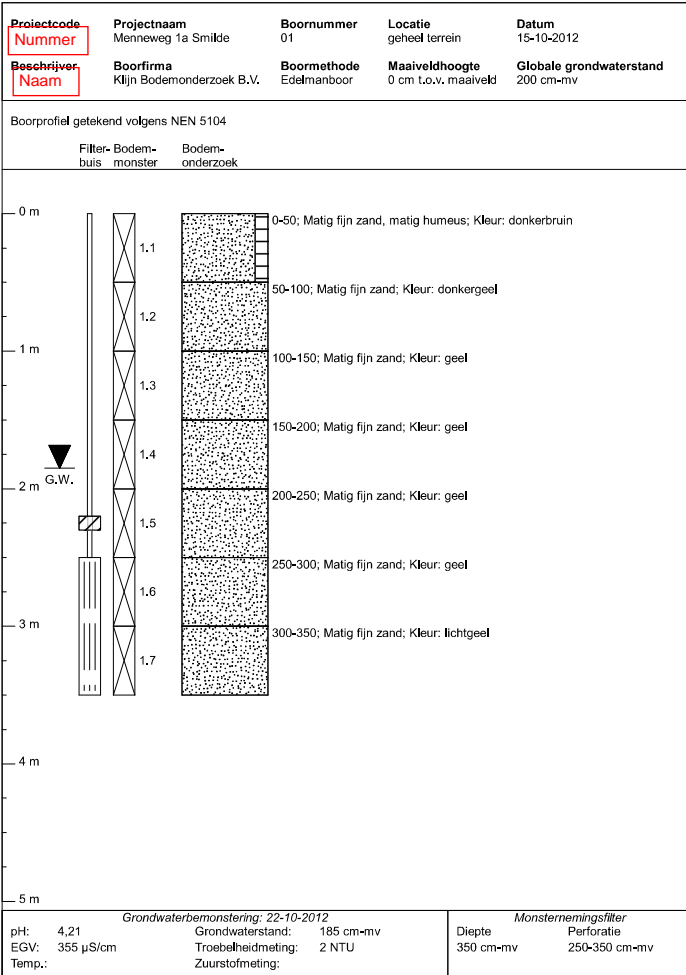
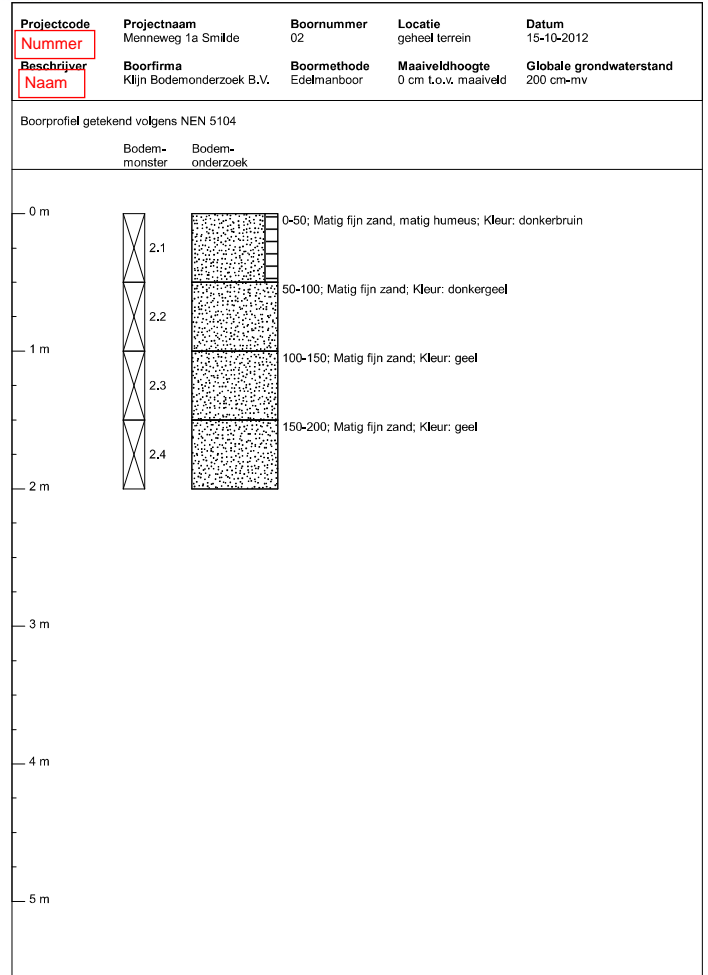
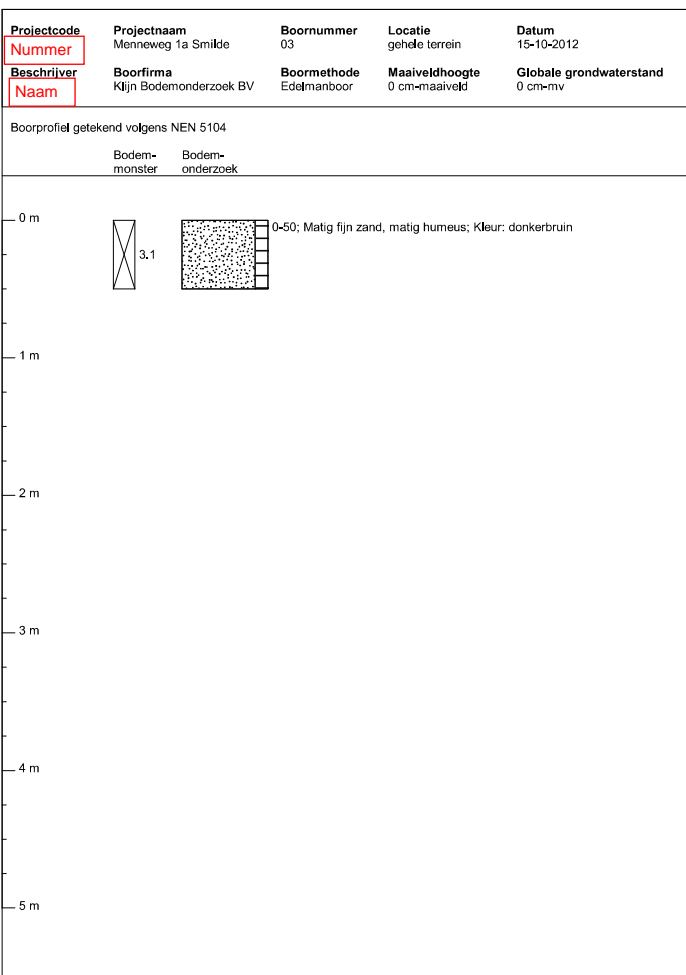
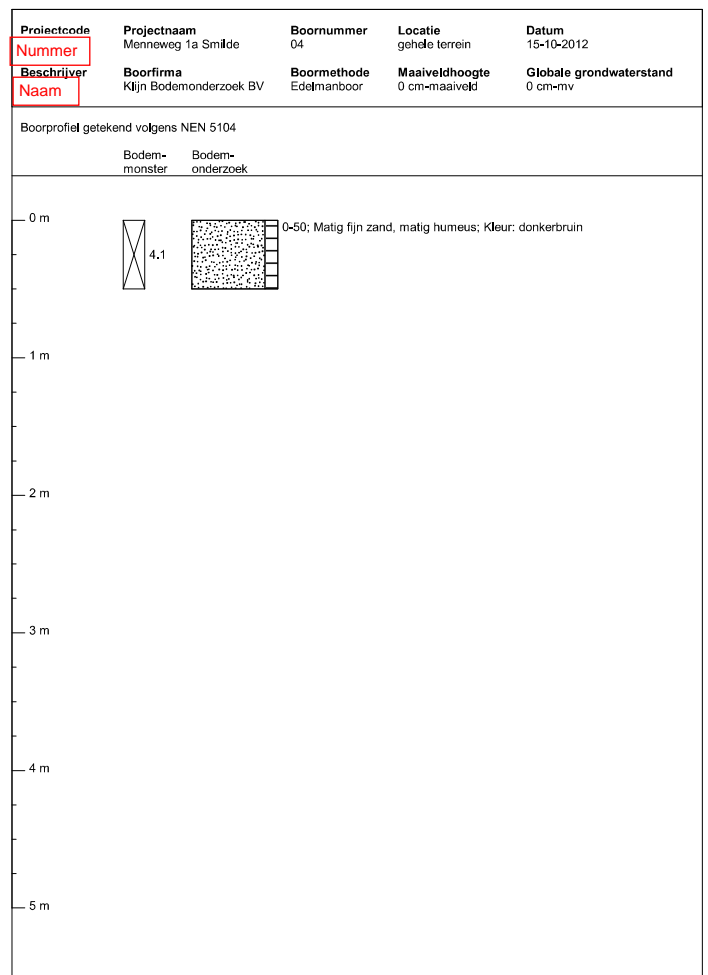
Bijlage 2: Boorprofielen en legenda

Tijdens de boorwerkzaamheden is zintuiglijk geen asbestverdacht materiaal waargenomen in de bodem. Ook zijn er geen andere bijzonderheden in de bodem geconstateerd die kunnen duiden op een verontreiniging in de grond en/of het grondwater. De boorprofielen met veldwaarnemingen zijn opgenomen in bijlage 2.

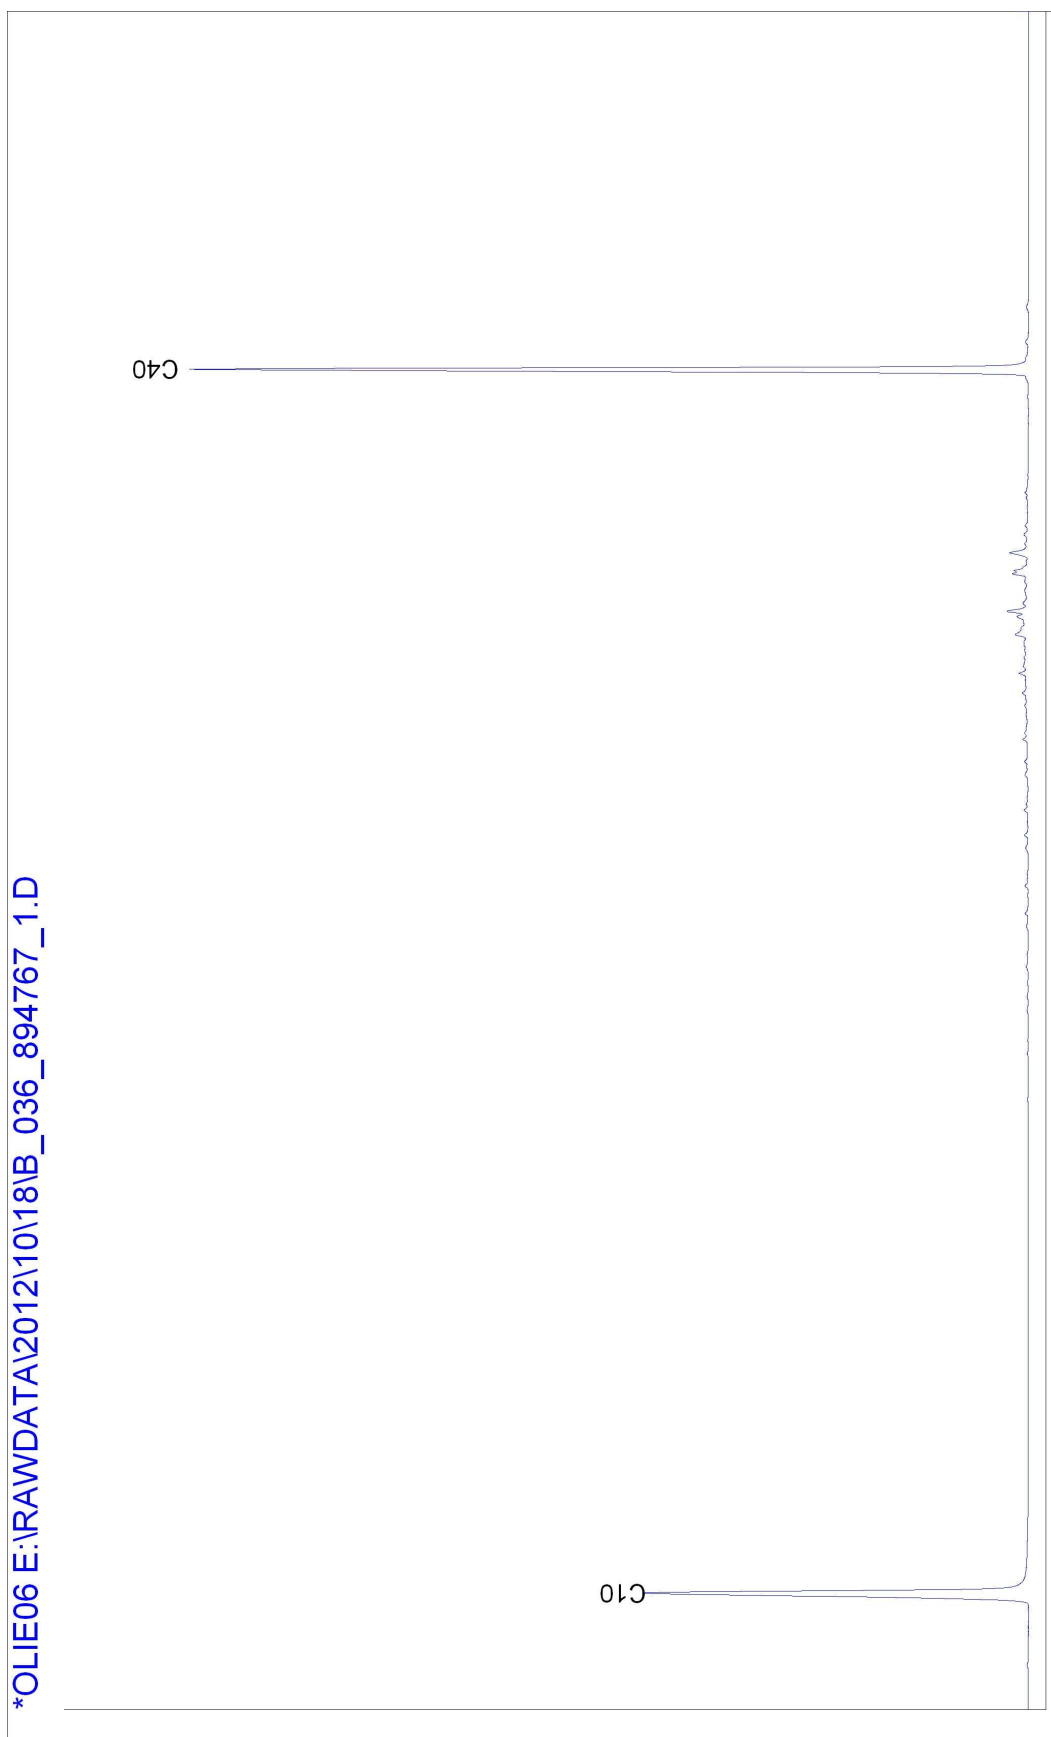
Chromatogram for Order No. 335351, Analysis No. 894767, created at 19.10.2012 06:40:22

Monsteromschrijving: 1.1, 2.1, 3.1, 4.1, 5.1, 6.1, 7.1, 8.1>MM1

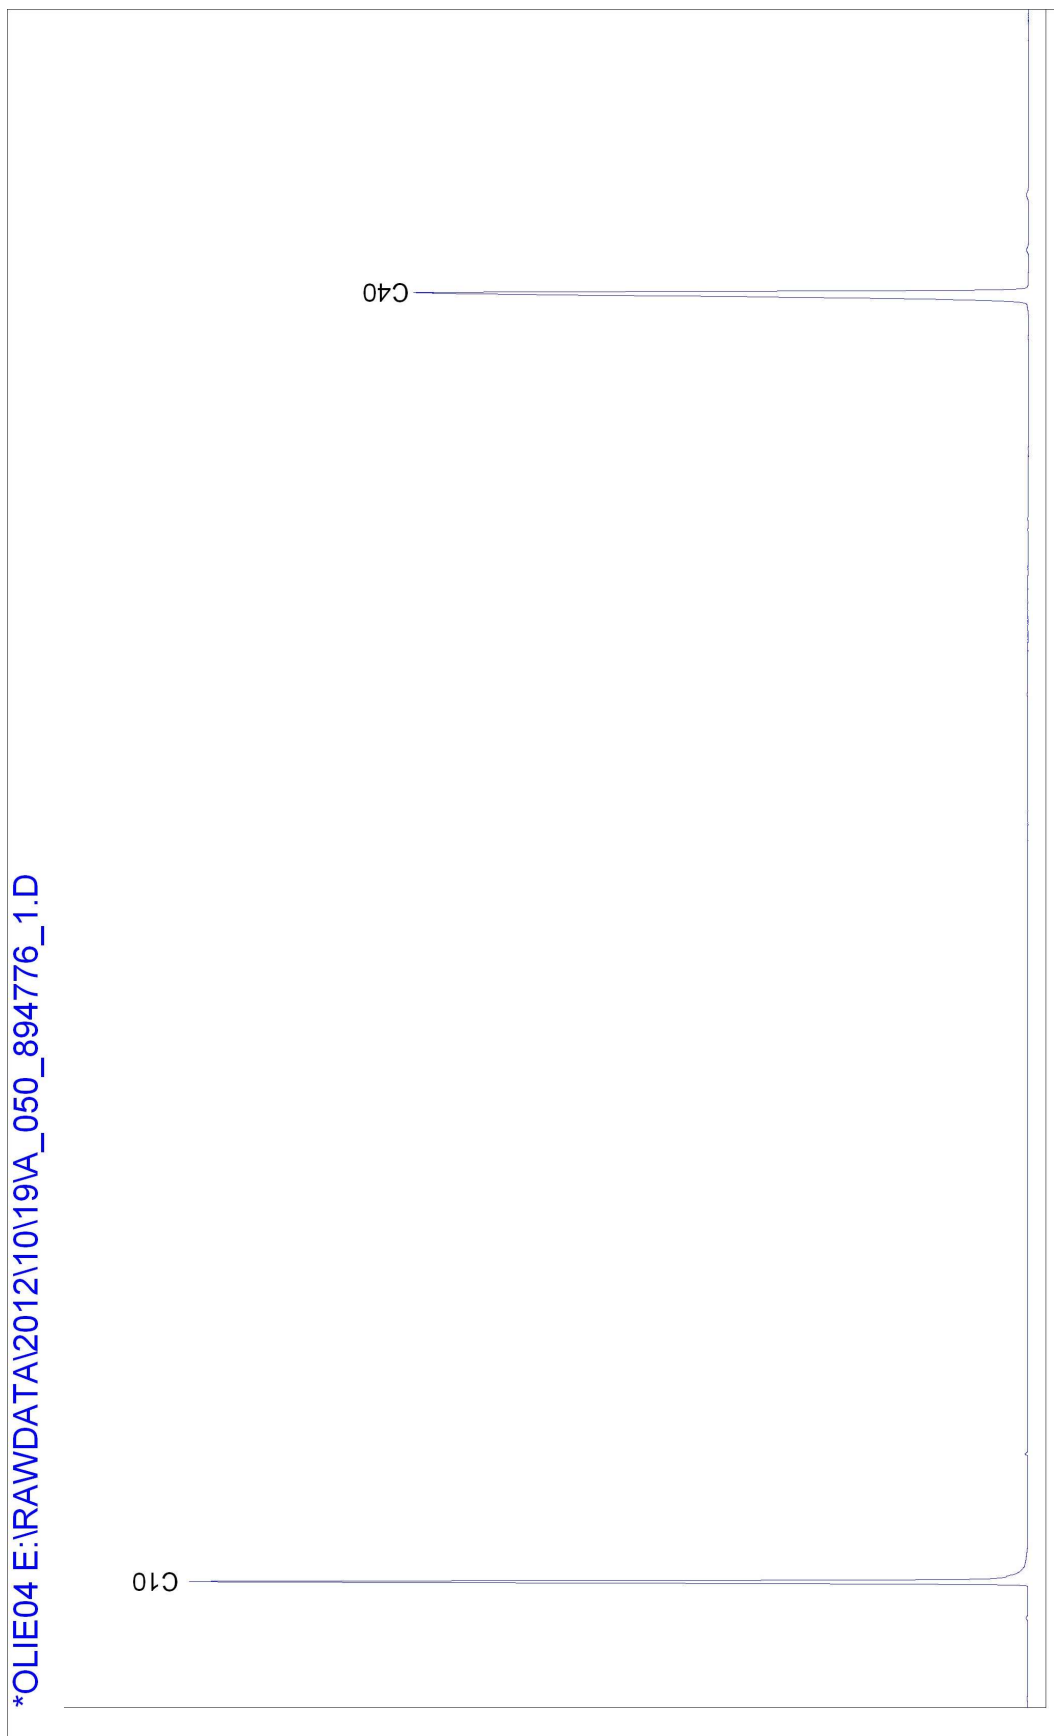
Chromatogram for Order No. 335351, Analysis No. 894776, created at 22.10.2012 06:40:10

Monsteromschrijving: 1.2, 1.3, 1.4, 2.2, 2.3, 2.4>MM2

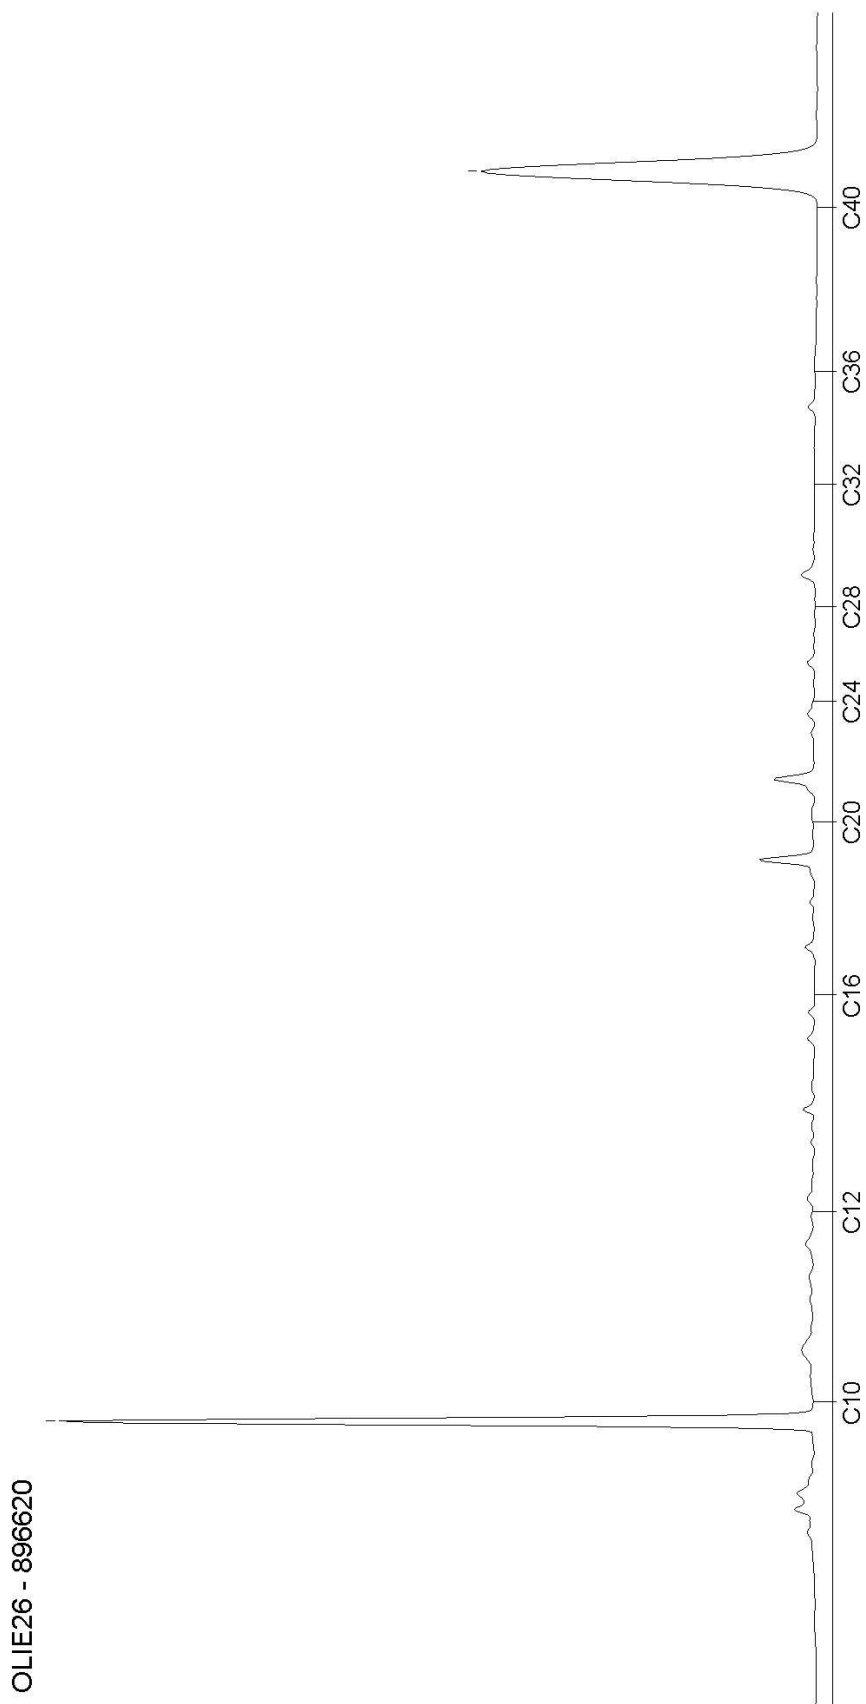
Chromatogram for Order No. 335650, Analysis No. 896620, created at 25.10.2012 05:41:10

Monsteromschrijving: 01-Peilbuis 1

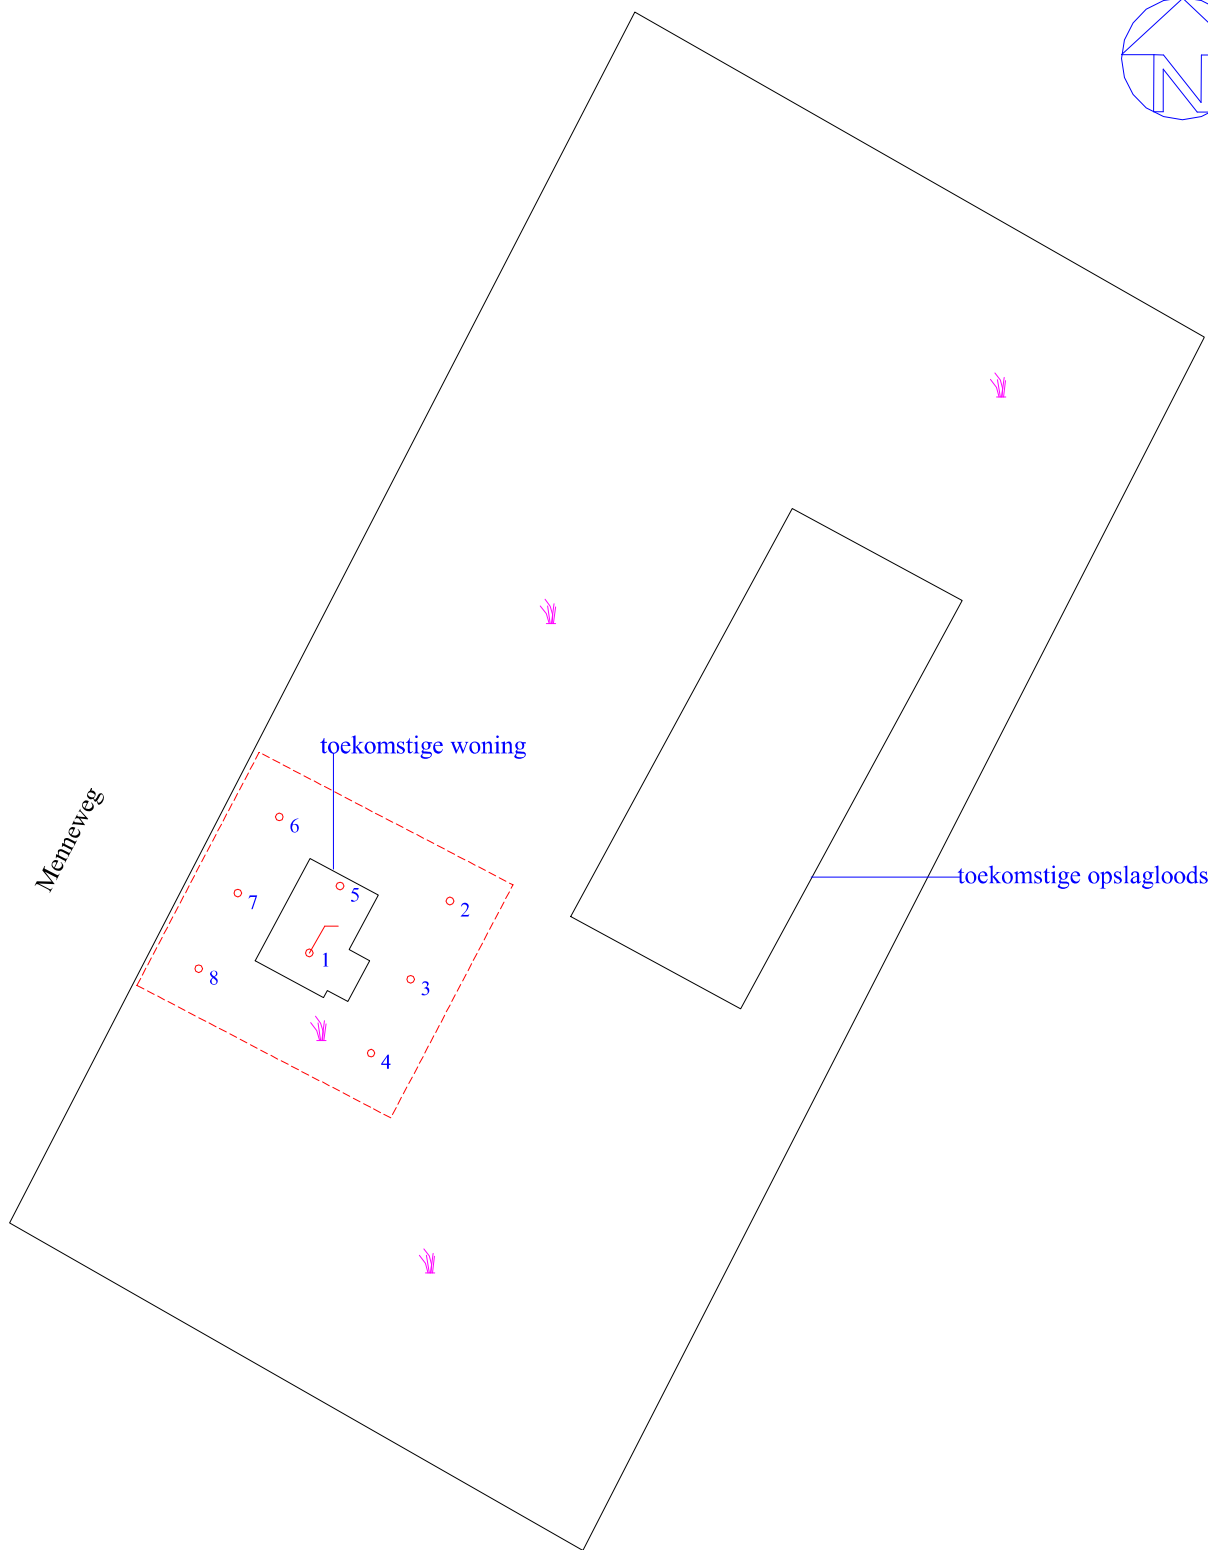
Bijlage 5: Overzicht posities monsternamepunten

De posities van de monsternamenpunten zijn in bijlage 5 weergegeven.
