# RAPPORT

## Verkennd bodemonderzoek Menneweg 1a te Smilde

**Datum** : 2 november 2012

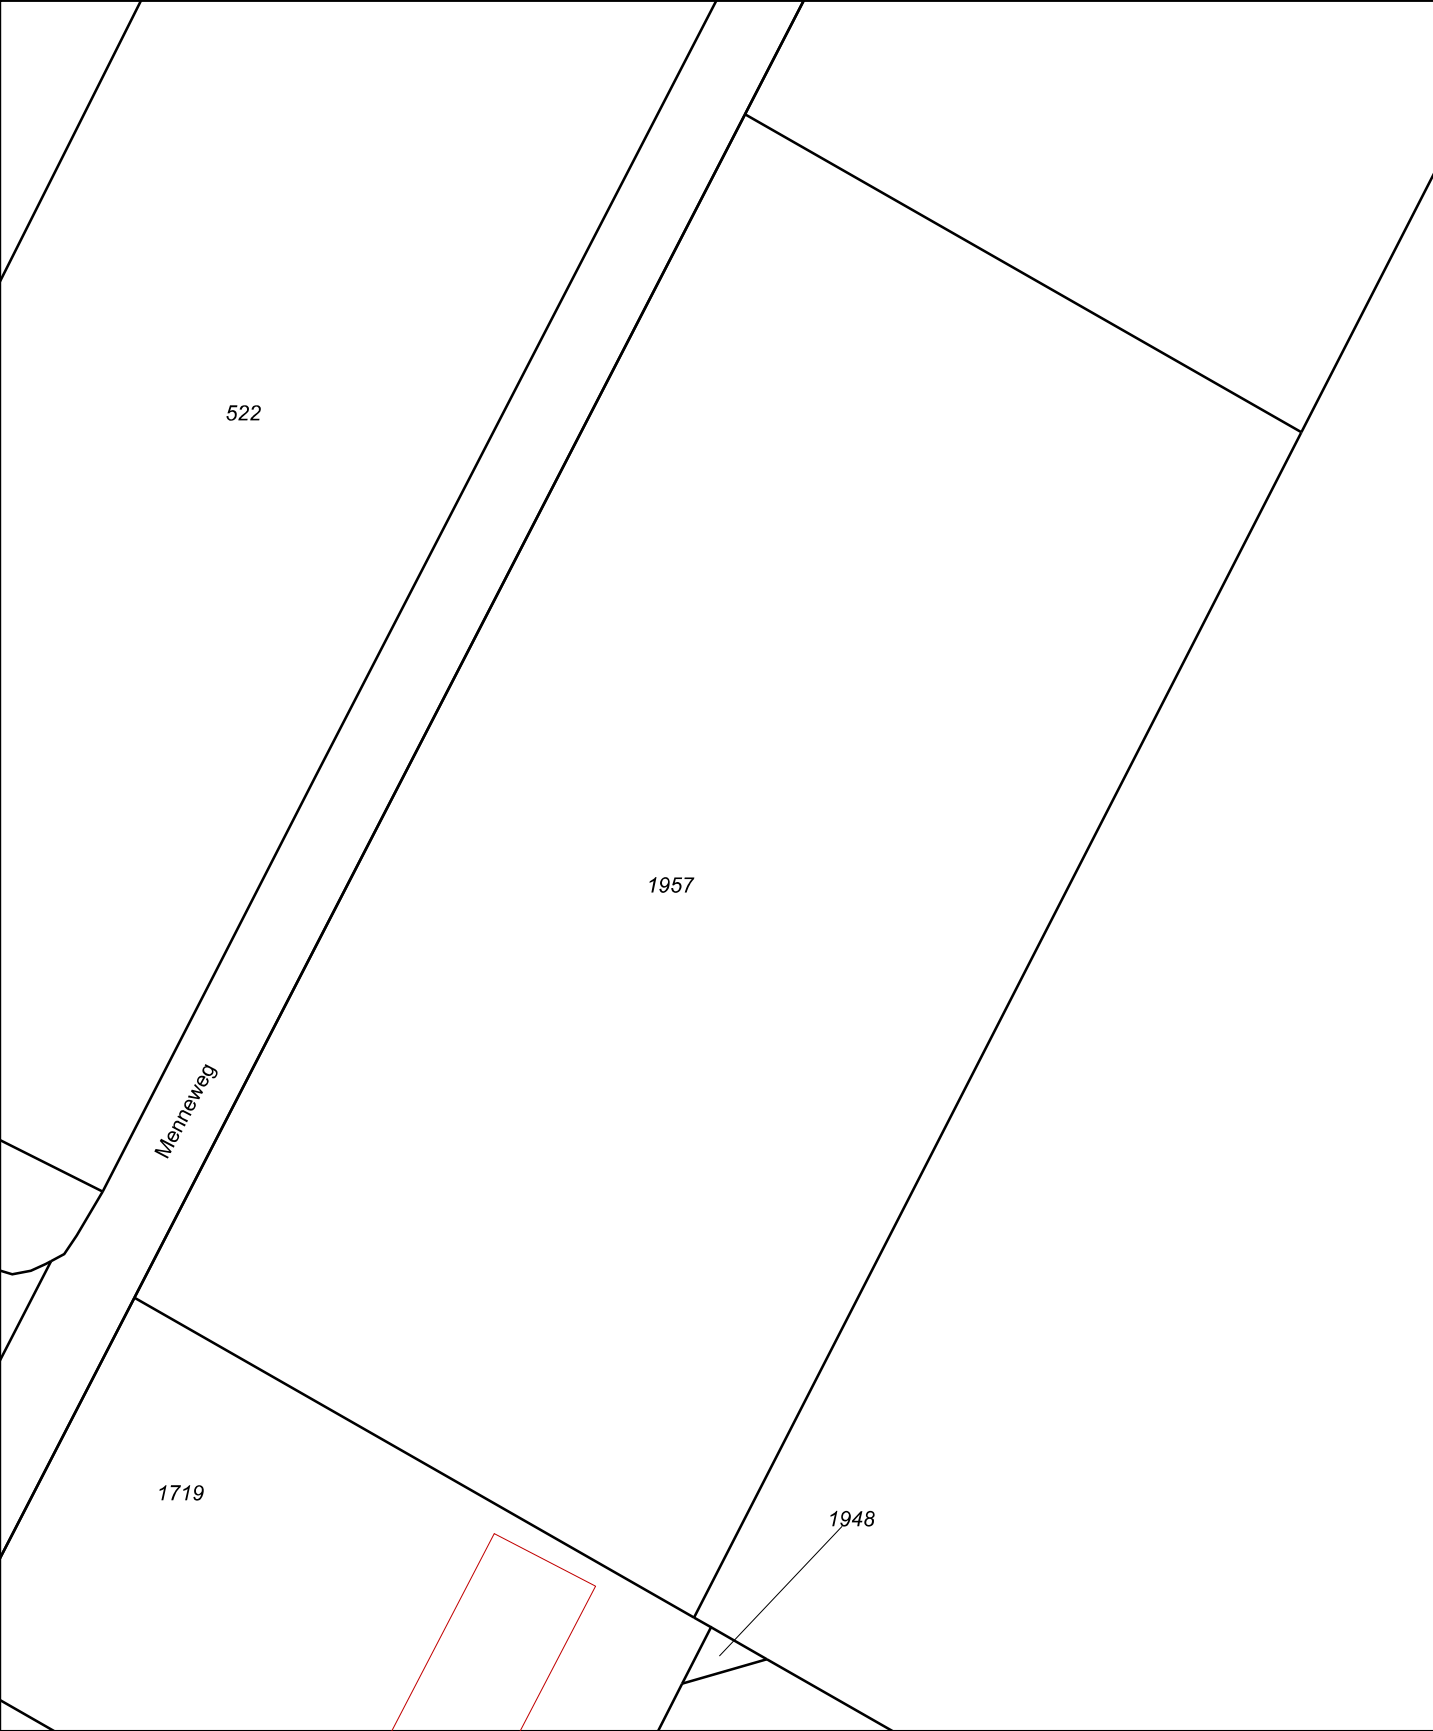
## **Bijlage 1: Ligging van de locatie en kadastrale kaart**

| <p>Deze kaart is noordgericht</p> <p>Schaal 1:1000</p> | | | |
| <p>12345 Perceelnummer</p> <p>25 Huisnummer</p> | <p>Kadastrale gemeente</p> | | <p>SMILDE</p> |
| <p>— Kadastrale grens</p> <p>— Voorlopige grens</p> <p>— Bebouwing</p> <p>— Overige topografie</p> | <p>Sectie</p> <p>Perceel</p> | | <p>D</p> <p>1957</p> |

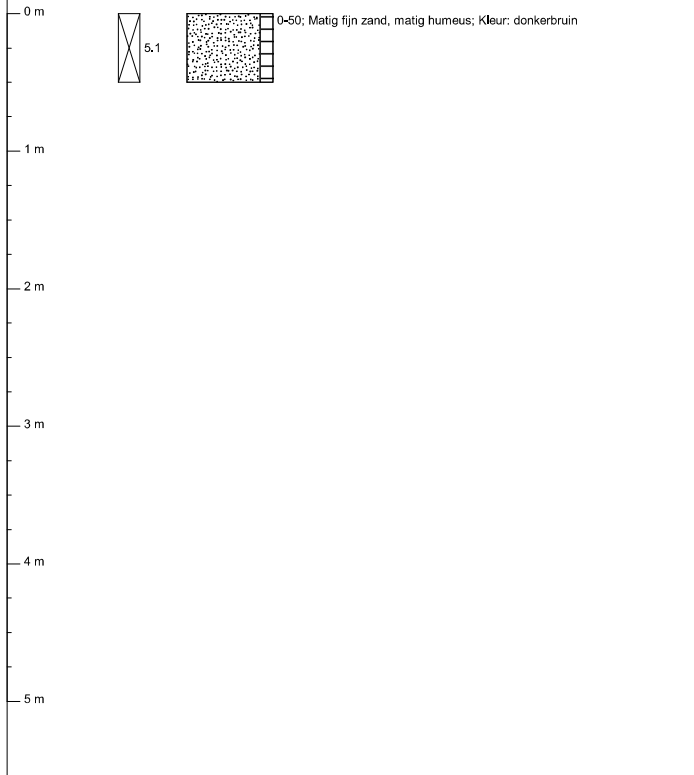
| <b>Projectcode</b><br><b>Nummer</b> | <b>Projectnaam</b><br>Mennweg 1a Smilde | <b>Boornummer</b><br>06 | <b>Locatie</b><br>gehele terrein | <b>Datum</b><br>15-10-2012 |

| <b>Beschrijver</b><br><b>Naam</b> | <b>Boorfirma</b><br>Klijn Bodemonderzoek BV | <b>Boormethode</b><br>Edelmanboor | <b>Maaiveldhoogte</b><br>0 cm-maaiveld | <b>Globale grondwaterstand</b><br>0 cm-mv |

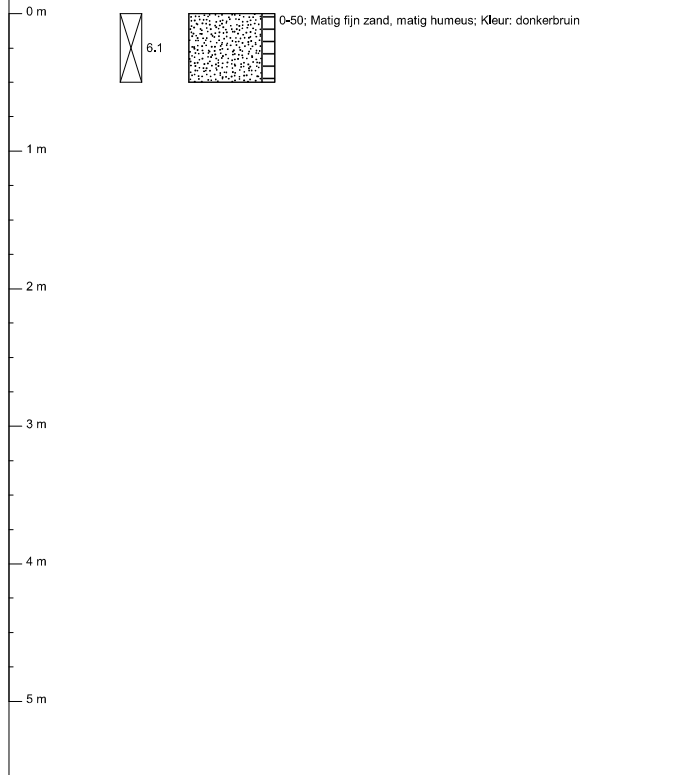
| <b>Projectcode</b><br><b>Nummer</b> | <b>Projectnaam</b><br>Mennweg 1a Smilde | <b>Boornummer</b><br>07 | <b>Locatie</b><br>gehele terrein | <b>Datum</b><br>15-10-2012 |

| <b>Beschrijver</b><br><b>Naam</b> | <b>Boorfirma</b><br>Klijn Bodemonderzoek BV | <b>Boormethode</b><br>Edelmanboor | <b>Maaiveldhoogte</b><br>0 cm-maaiveld | <b>Globale grondwaterstand</b><br>0 cm-mv |

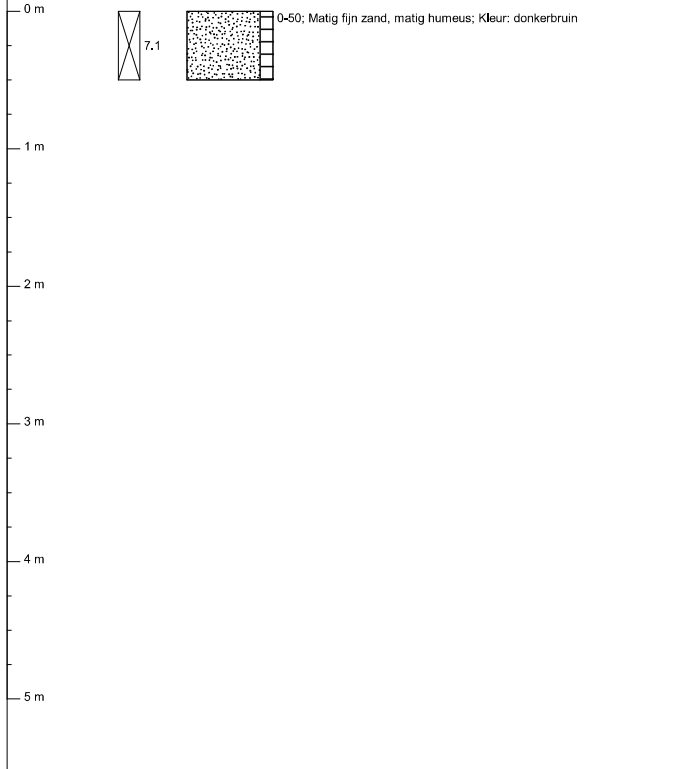
| <b>Projectcode</b><br><b>Nummer</b> | <b>Projectnaam</b><br>Mennweg 1a Smilde | <b>Boornummer</b><br>08 | <b>Locatie</b><br>gehele terrein | <b>Datum</b><br>15-10-2012 |

| <b>Beschrijver</b><br><b>Naam</b> | <b>Boorfirma</b><br>Klijn Bodemonderzoek BV | <b>Boormethode</b><br>Edelmanboor | <b>Maaiveldhoogte</b><br>0 cm-maaiveld | <b>Globale grondwaterstand</b><br>0 cm-mv |

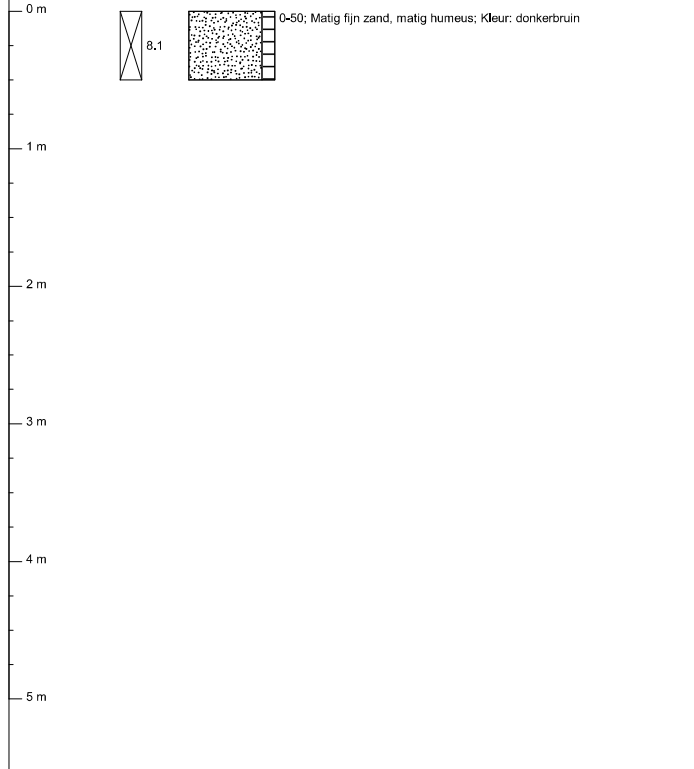
Boorprofiel getekend volgens NEN 5104

| | Bodem-<br>monster | Bodem-<br>onderzoek |

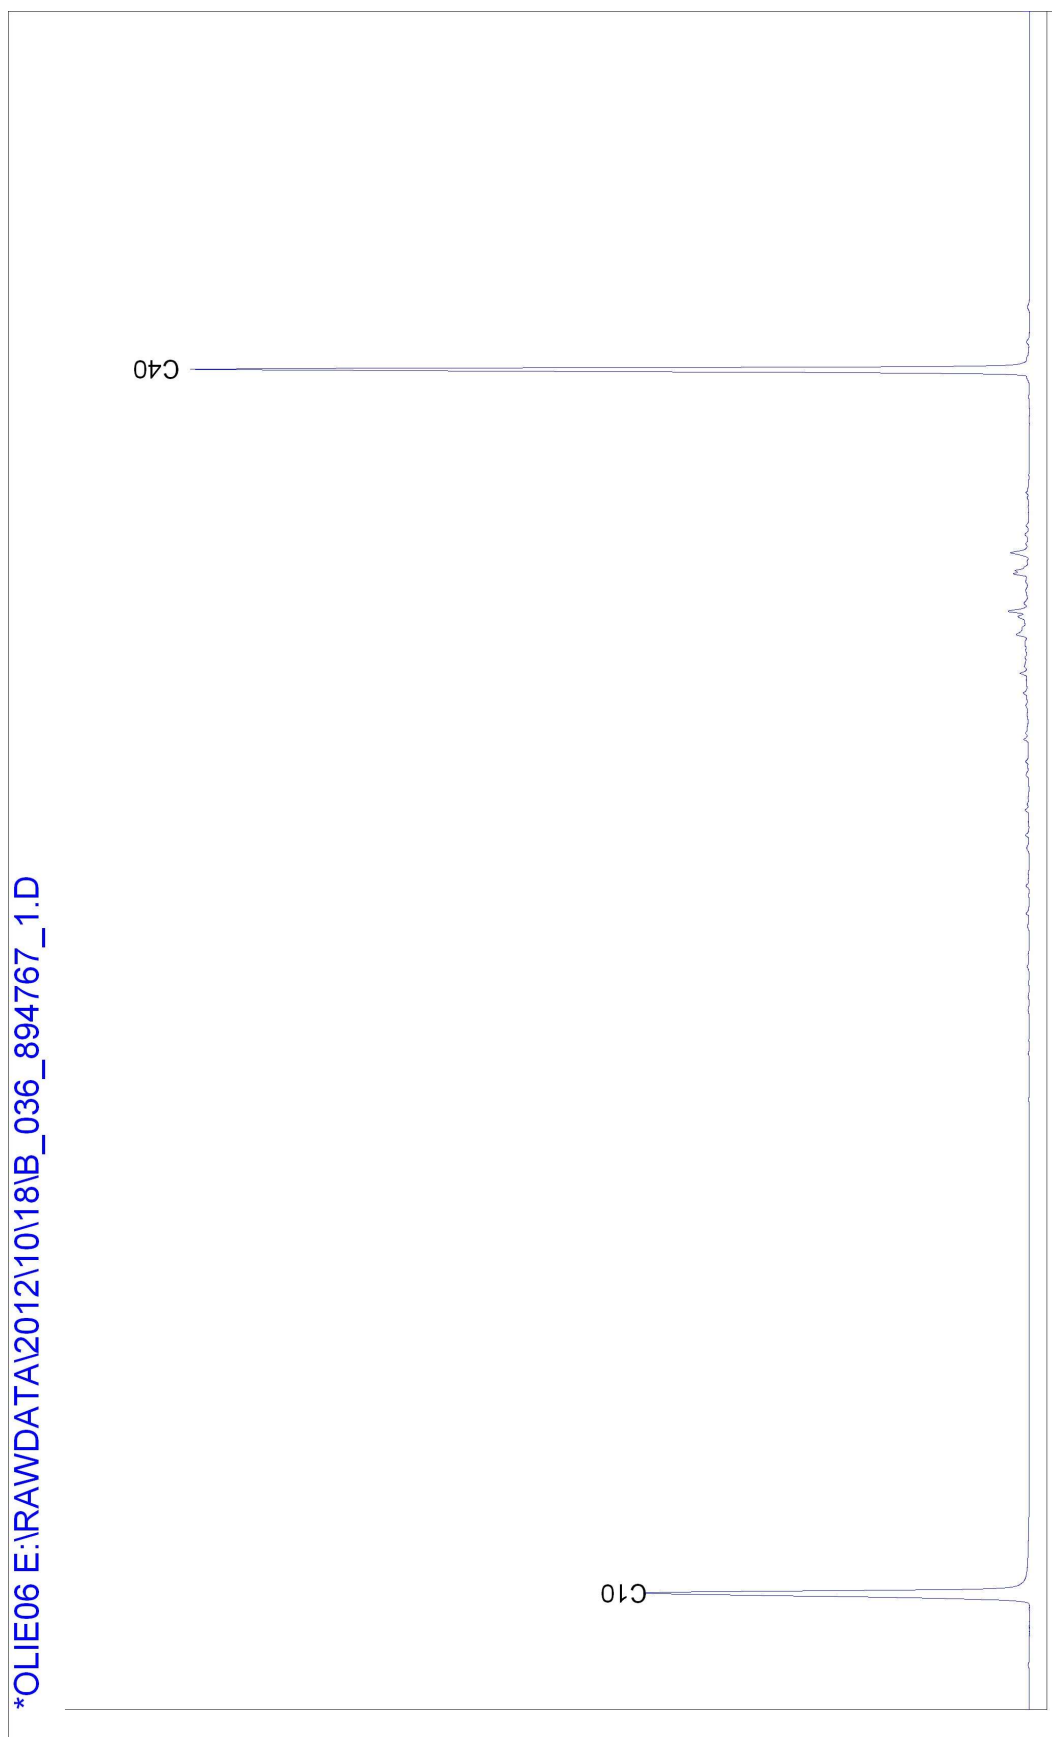
**Monsteromschrijving: 1.1, 2.1, 3.1, 4.1, 5.1, 6.1, 7.1, 8.1>MM1**

Chromatogram for Order No. 335351, Analysis No. 894767, created at 19.10.2012 06:40:22

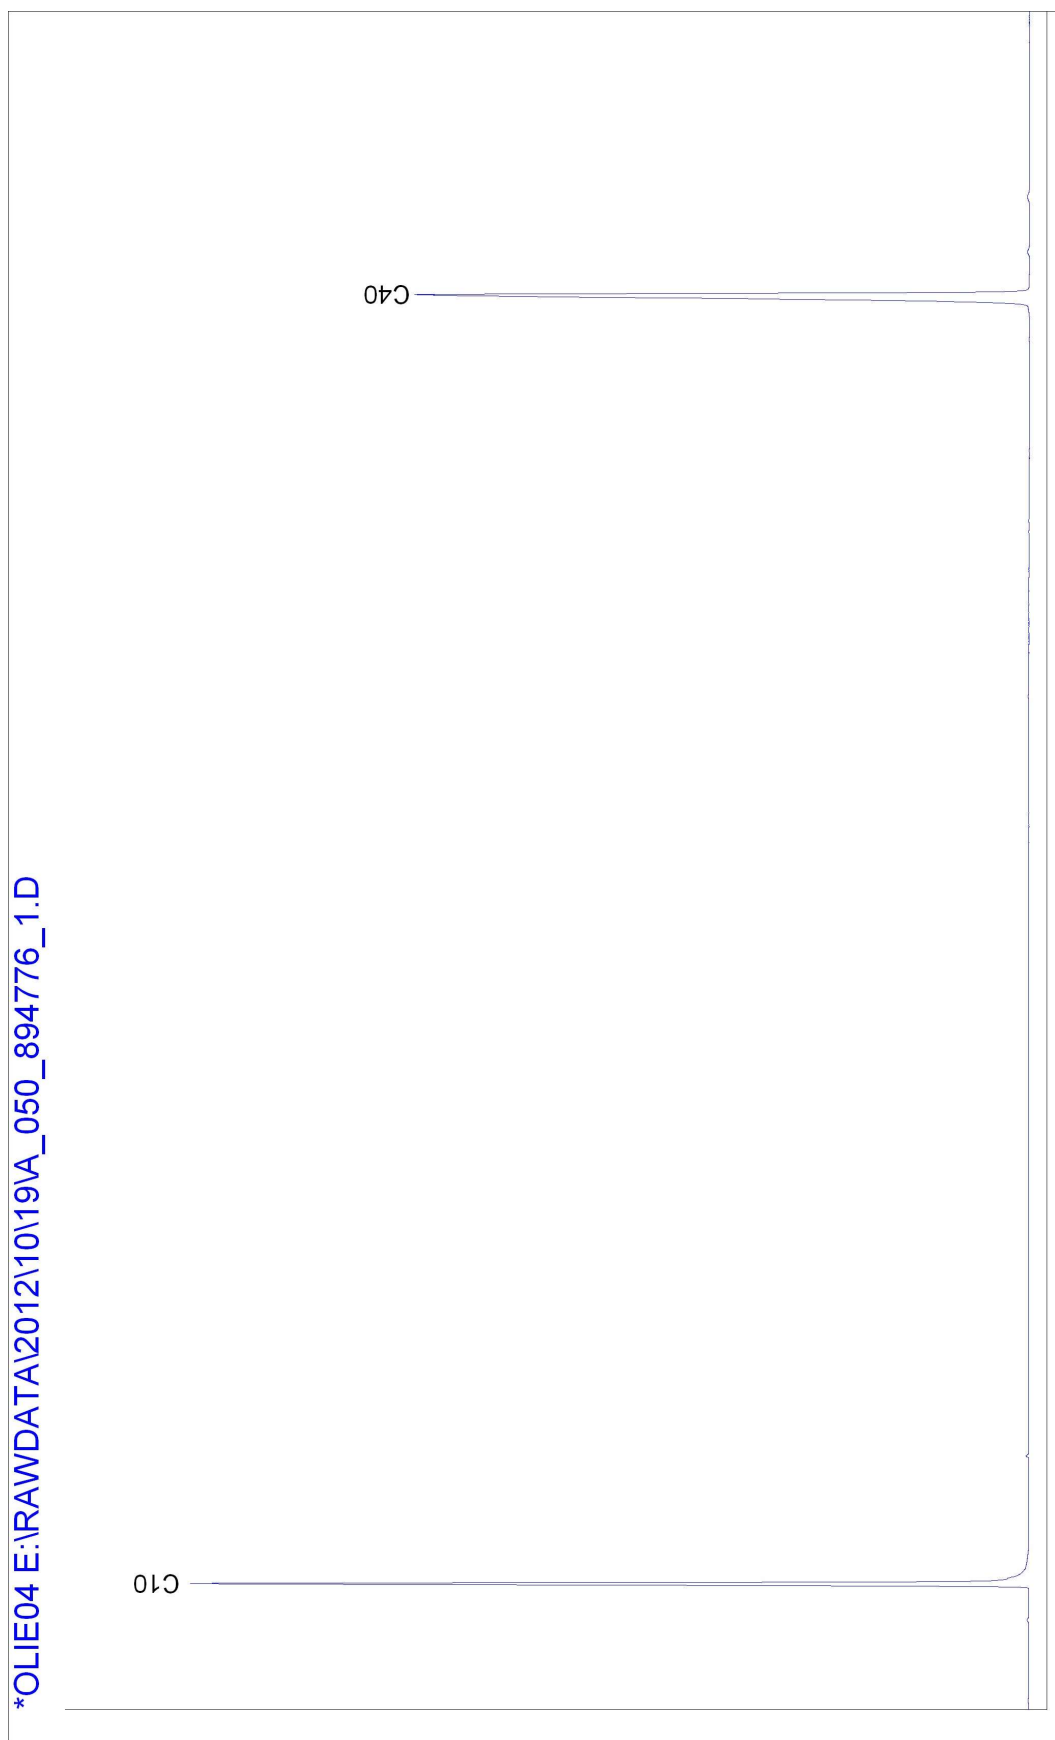
**Monsteromschrijving: 1.2, 1.3, 1.4, 2.2, 2.3, 2.4>MM2**

Chromatogram for Order No. 335351, Analysis No. 894776, created at 22.10.2012 06:40:10

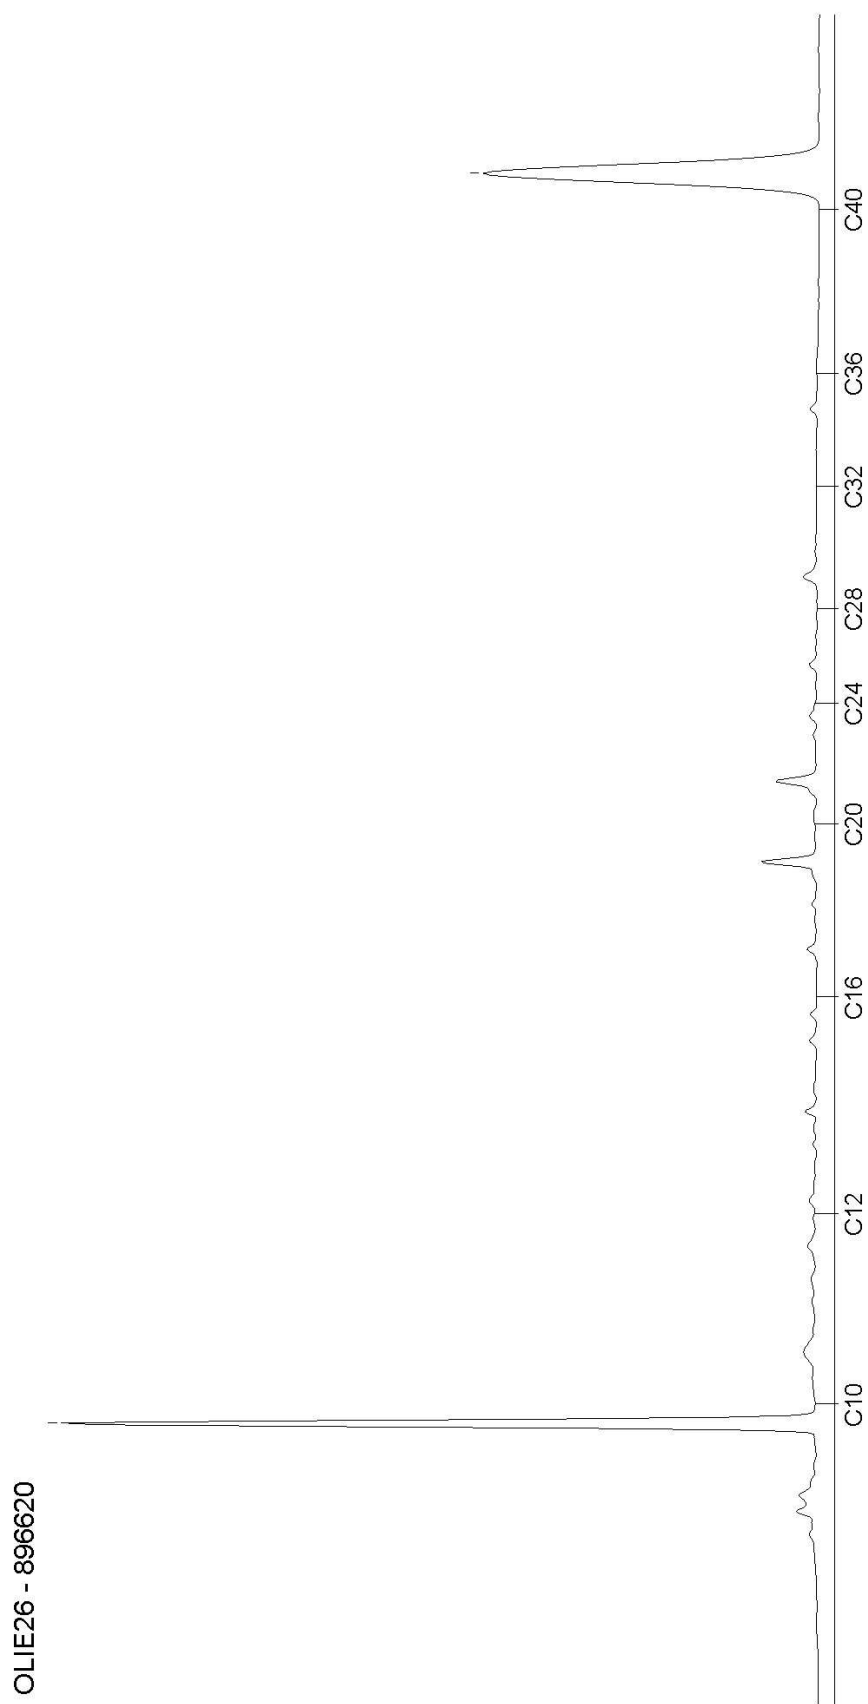
**Monsteromschrijving: 01-Peilbuis 1**

Chromatogram for Order No. 335650, Analysis No. 896620, created at 25.10.2012 05:41:10

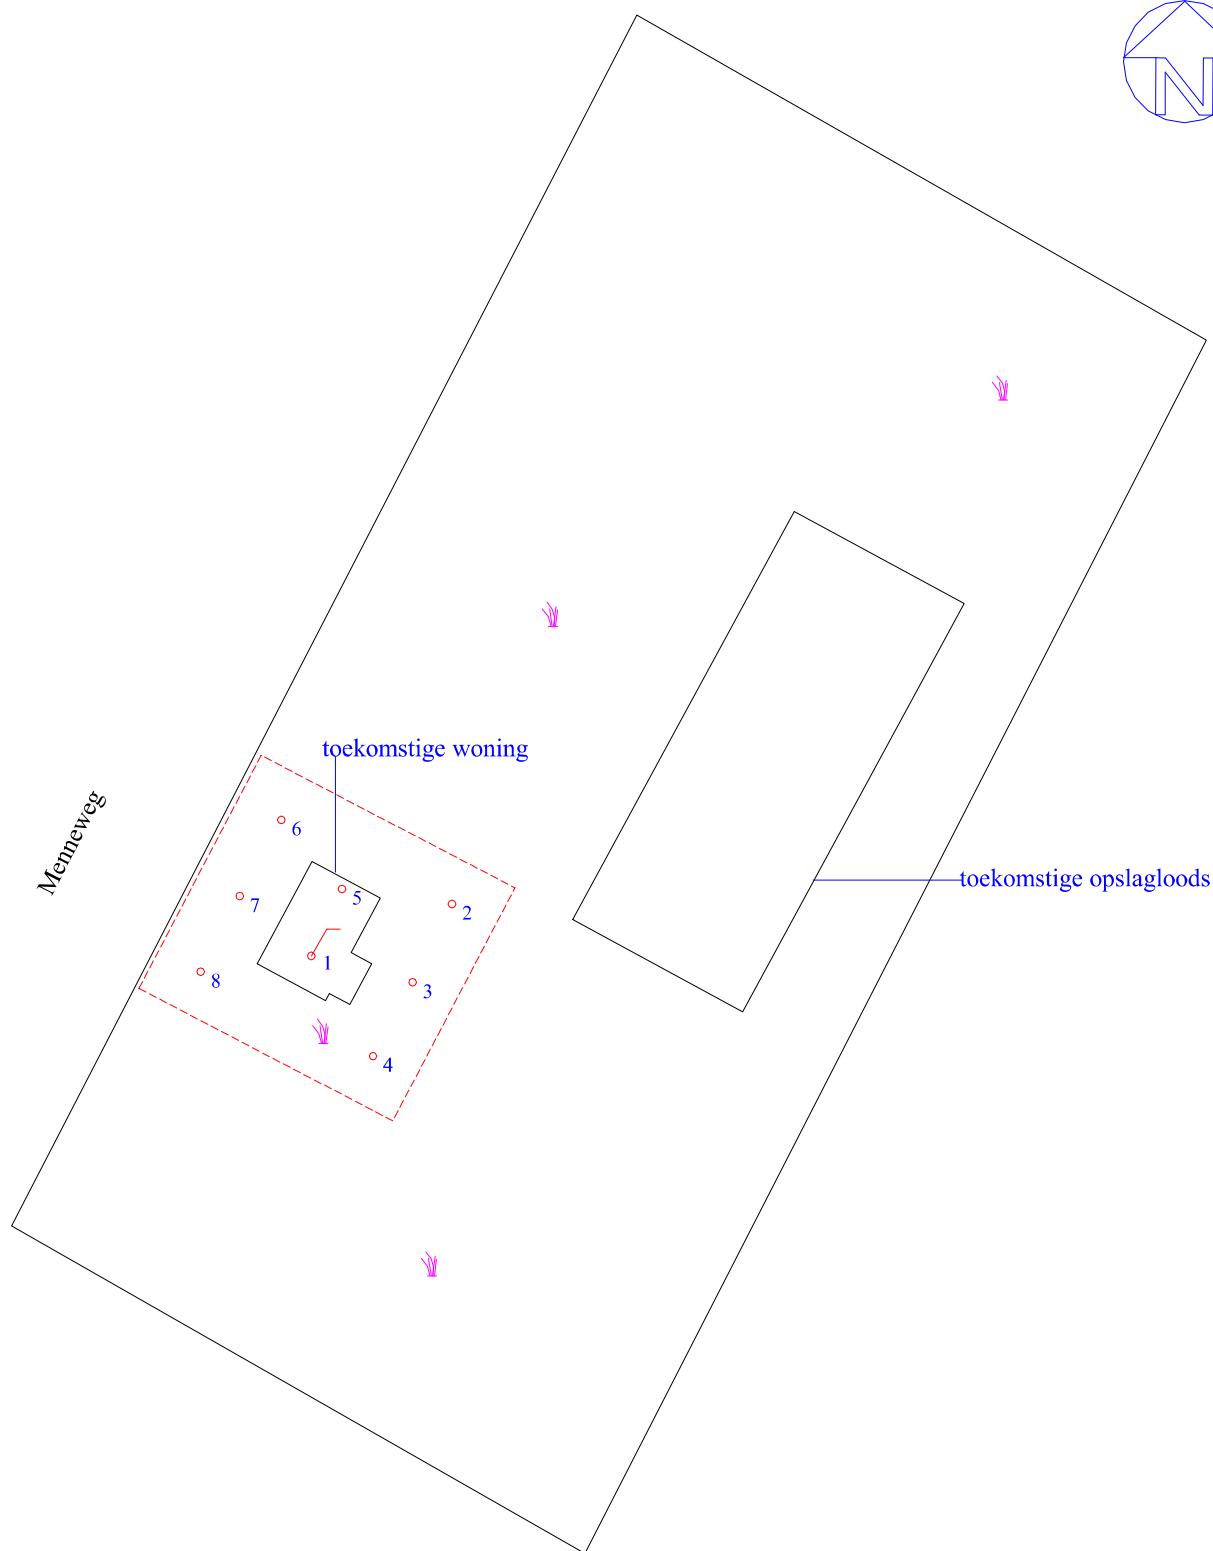
## **Bijlage 5: Overzicht posities monsternamepunten**

De posities van de monsternamepunten zijn in bijlage 5 weergegeven.
